漏れを起こした時の チェックポイント

A-h. 漏れを起こしたときのチェックポイント

■ オイルシールの漏れの原因

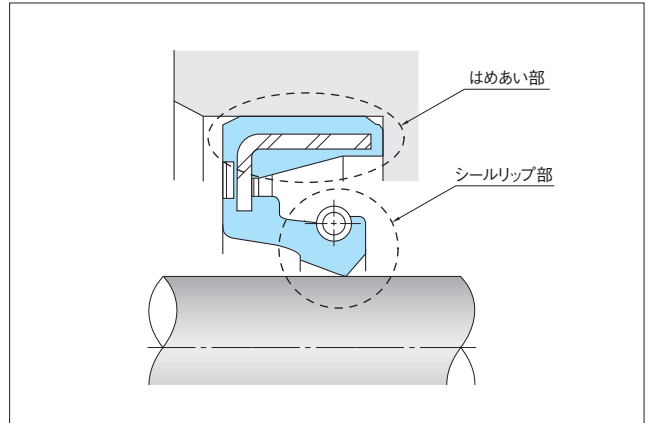
〈図-1.〉 オイルシールからの漏れの発生箇所

オイルシールからの漏れは、〈図-1.〉に示すようにシールリップ部からの漏れ、はめあい部からの漏れに分けられます。それぞれの漏れ原因の代表的なものを、要因図〈図-2.〉、〈図-3.〉に示します。なお、漏れと誤認される例をA-h-8ページに示します。
